# God bebyggd miljö – förslag till nytt delmål för fukt och mögel

Resultat om byggnaders fuktskador från projektet BETSI

Boverket december 2010

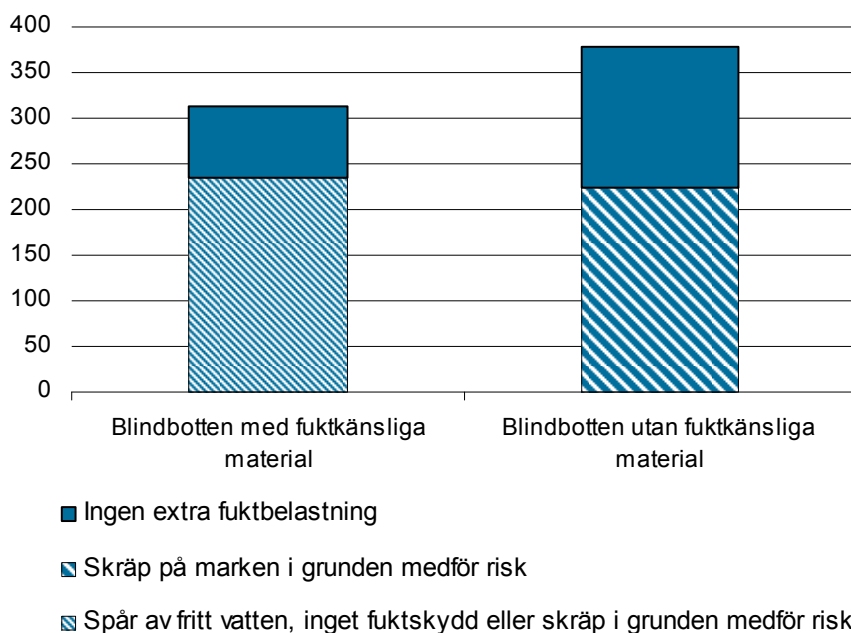
Resultatet visar att de flesta fukt känsliga krypgrunder och liknande grunder också är utsatta för extra fuktbelastning. Resultatet visar också att det är så vanligt med skräp i kryputrymmet att det av den anledningen finns risk för mögellukt i flertalet grunder.

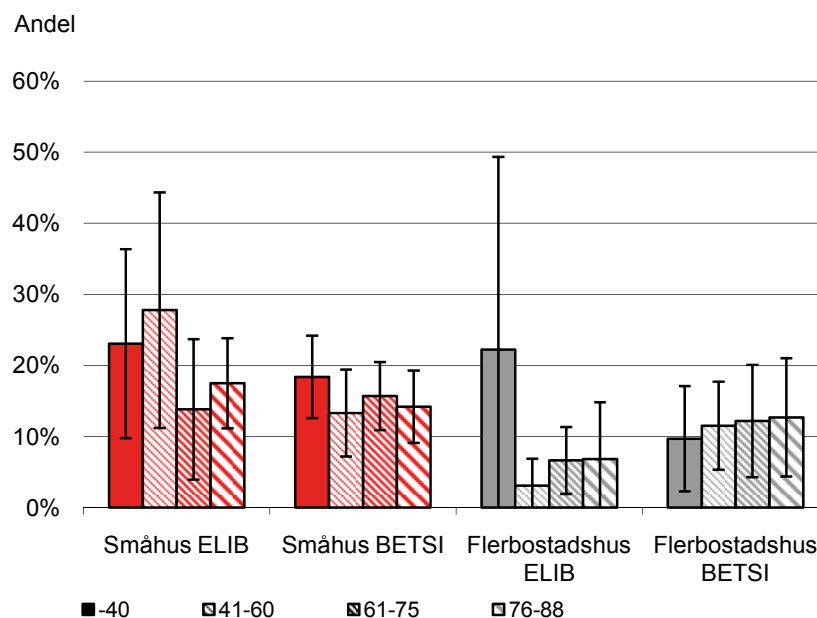
Diagram 7.3, Jämförelse av kondens på insidan av fönster i ELIB och BETSI fördelat på åldersklasser

I ELIB drogs slutsatsen att förekomsten av kondens bekräftade den låga graden av ventilation som mätningarna visade. Att det är lägre kondens i BETSI kan bero på en varmare besiktningsvinter än vid ELIB-undersökningen och något förbättrade fönster beroende på fönsterbyten, se figur 2.11 och figur 2.14 i BETSI-rapporten om Energi i bebyggelsen.
